**INVESTIGACIÓN DEL
DERRAME DE MERCURIO DEL 1 DE JUNIO DEL 2000
EN LAS CERCANÍAS DE SAN JUAN, CHOROPAMPA,
y MAGDALENA, PERÚ**

Julio del 2000

Informe de la Comisión Independiente
a la Oficina del Ombudsman y Asesor en Materia de Observancia
de la Corporación Financiera Internacional y
el Organismo Multilateral de Garantía de Inversiones

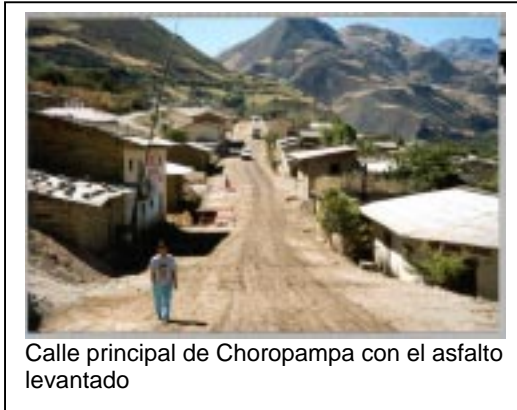
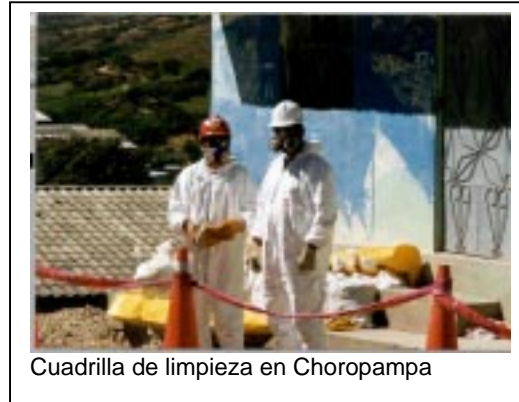
Antes de quitar la base de la carretera y el hombrillo, se usaron aspiradoras para quitar lo más posible todo el mercurio visible de los sitios de derrame. El material excavado de la carretera se transportó a la mina para su almacenaje. El éxito de la remediación se verifica usando el instrumento Lumex y muestras y análisis de suelo para su confirmación.

A fines de julio, las cuadrillas de limpieza de carretera y casas se componían aproximadamente de 150 trabajadores. A la hora de redactar este informe, ya se había terminado una parte apreciable del trabajo en 14 de los 16 sitios de la carretera. Las labores de remediación continúan en los tres pueblos y para finales de agosto se ha programado la repavimentación de la carretera que pasa por Choropampa.

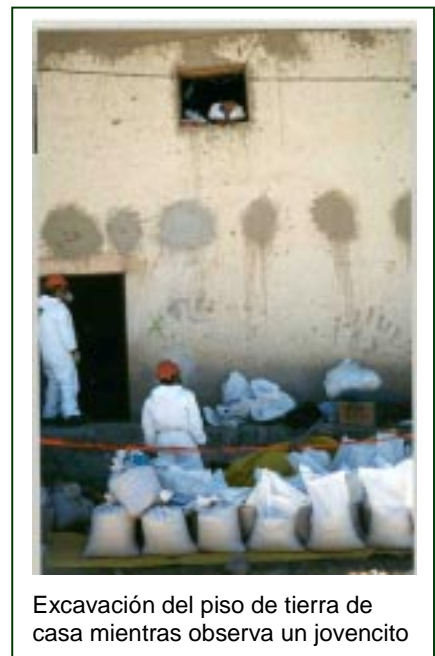
Excavación del piso de tierra de casa mientras observa un jovencito

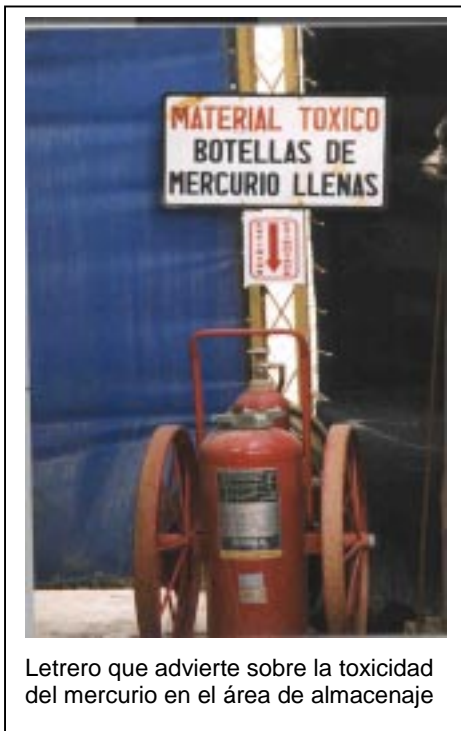
Letrero que advierte sobre la toxicidad del mercurio en el área de almacenaje

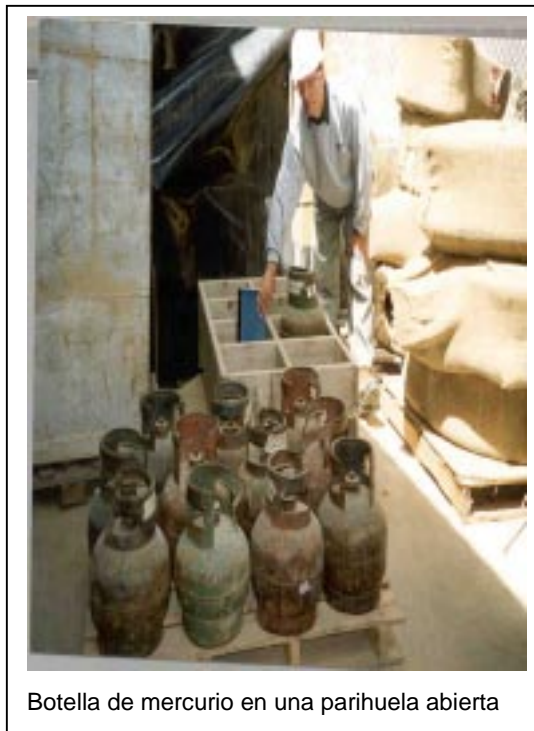
Botella de mercurio en una parihuela abierta
